19.3.2008

SÄÄKSISÄÄTIÖ SANEERAA KANTA-HÄMEEN TEKOPESÄVERKOSTOA

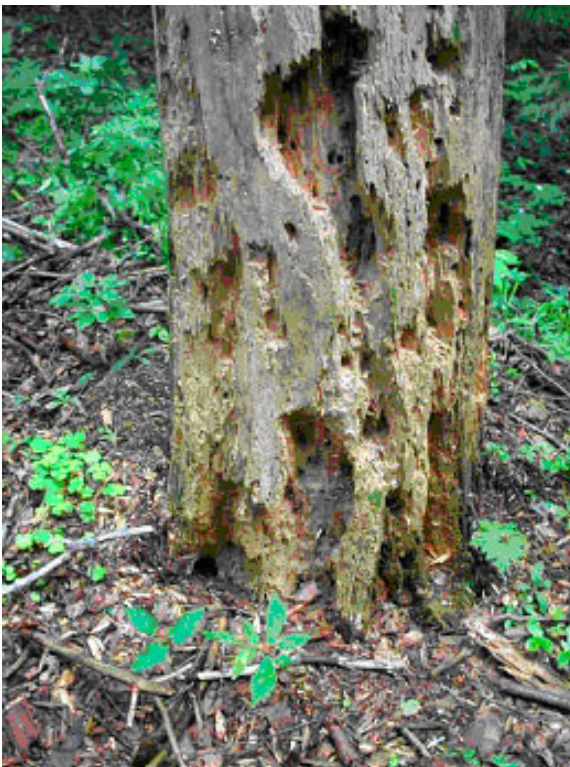
Kuva 1

Tömäjärven vanha pesäpuu todettiin jo vuosia sitten pahoin lahovikaiseksi. Keväällä 2007 oli palokärki etsinyt ravintoa pesäpuun tyveltä.

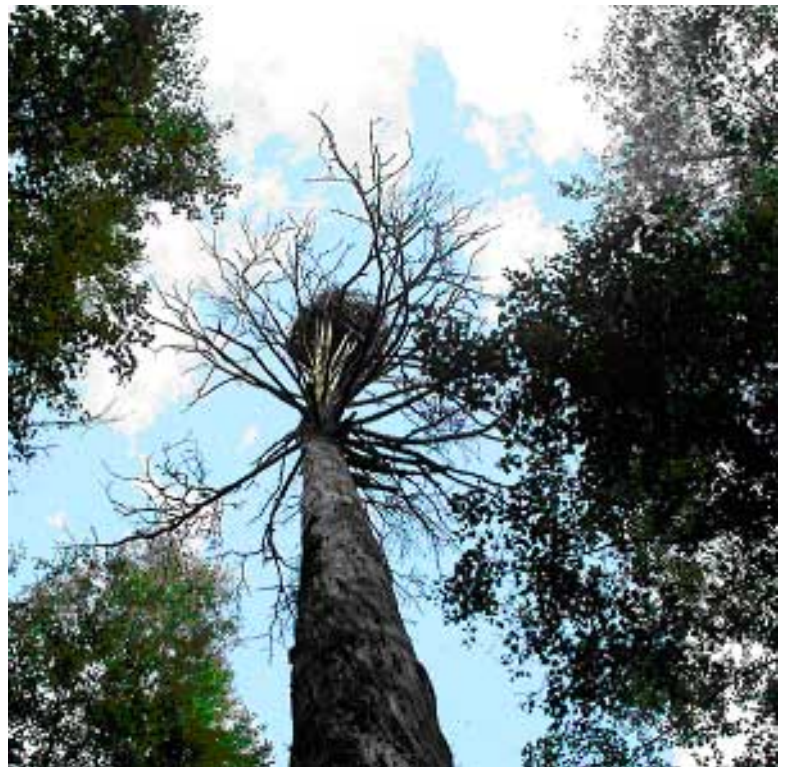
Kuva 2

Koko puu on keloutunut ja osin lahovikainen. Pesälava oli jo kesällä kallistunut yhden tukivaajan petettyä.

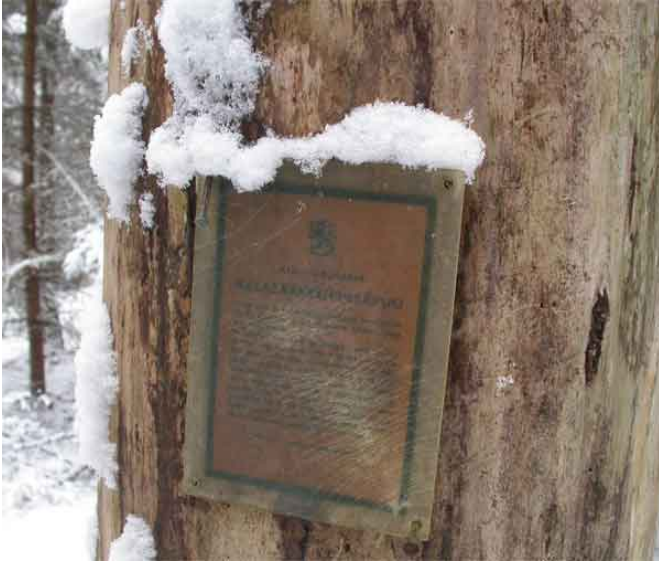
Kuva 3

Pesäpuu rauhoitettiin jo 1970-luvulla. Rauhoitustaulu oli silloin vielä MMM:n valmistama lasikuituinen taulu, josta teksti alkoi hiipua lukukelvottomaksi.

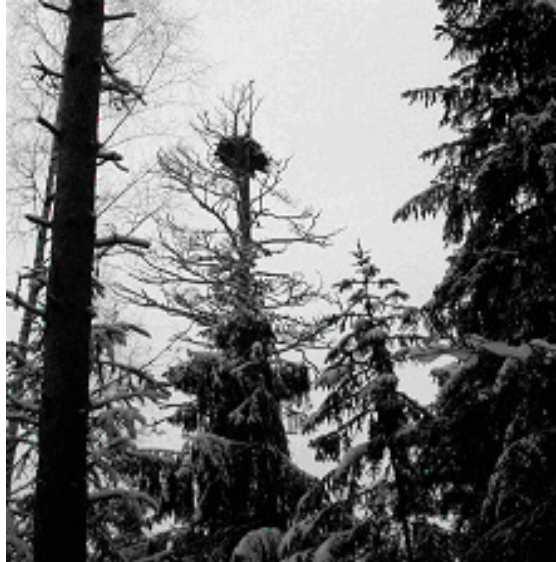
Kuva 4

Maaliskuun lopulla lava oli kallistunut jo pahasti ja alkoi olla pesintäkelvottomassa kunnossa.
