**MERIKOTKAT JA SÄHKÖNJAKELU – ISOJEN PETOLINTUJEN
SÄHKÖISKUJEN JA NIISTÄ AIHEUTUVIEN SÄHKÖKATKOJEN
EHKÄISEMINEN**

YA 8:09

MERIKOTKAT JA SÄHKÖNJAKELU – isojen petolintujen sähköiskujen ja niistä aiheutuvien sähkökatkojen ehkäiseminen

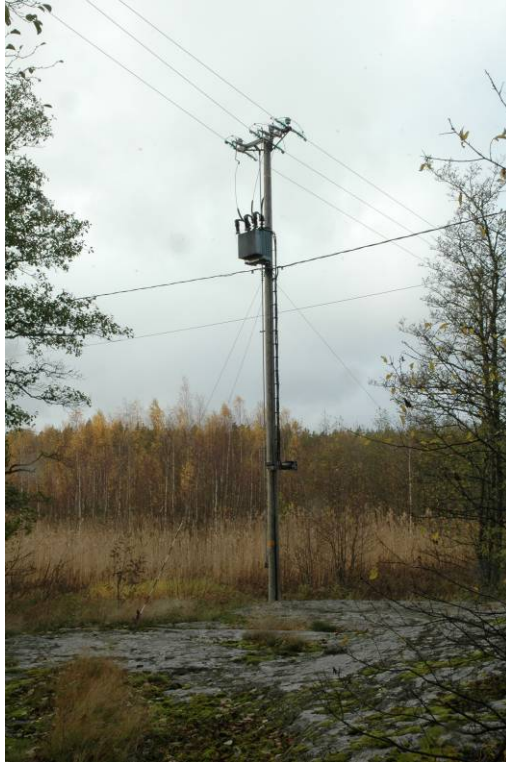
Kuva 1. Kaislikon reunamilla rannassa oleva suojaamaton sähköpylväs on vaarallinen laskeutumispaikka mm. merikotkalle.

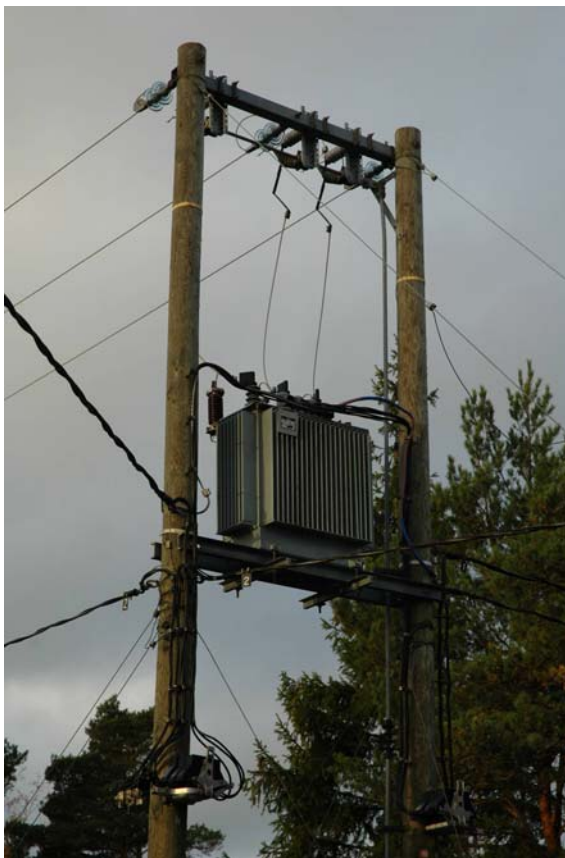
Kuva 2. Sähköpylväs ennen suojausta (Kustavi)

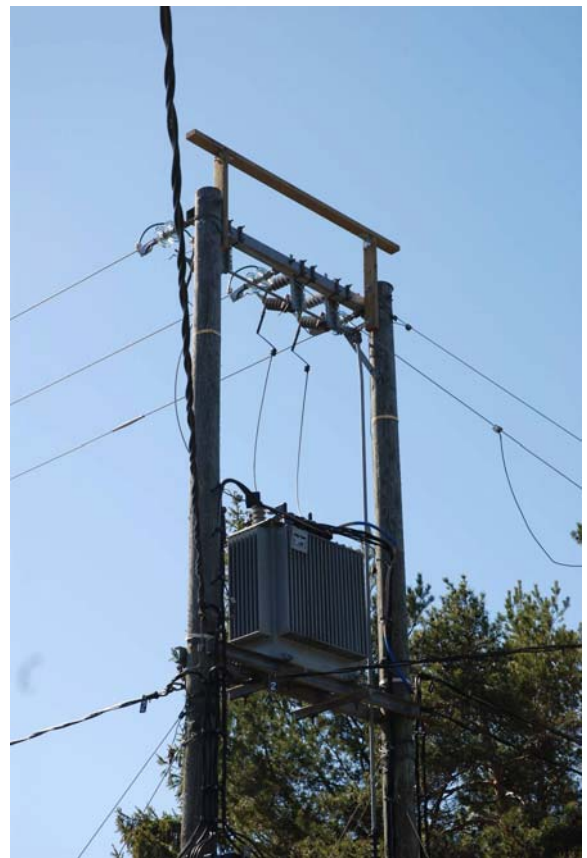
Kuva 3. Sama sähköpylväs orsisuojauksen jälkeen

Tämän hankkeen aikana Fortum Sähkösiirto Oy teki ensimmäiset suojausrakenteet talvela 2007-2008 ennen merikotkien pesintäkauden alkua. Ratkaisut perustuivat tunnettuihin menetelmiin rakentamalla istumaorsi pylvään latvaan ja vaihtamalla liitosjohdot PAS-johdoiksi eli päällystetyksi avojohdoksi. Toisaalta käytettiin myös nk. uven-huppua PAS-johdon kanssa.

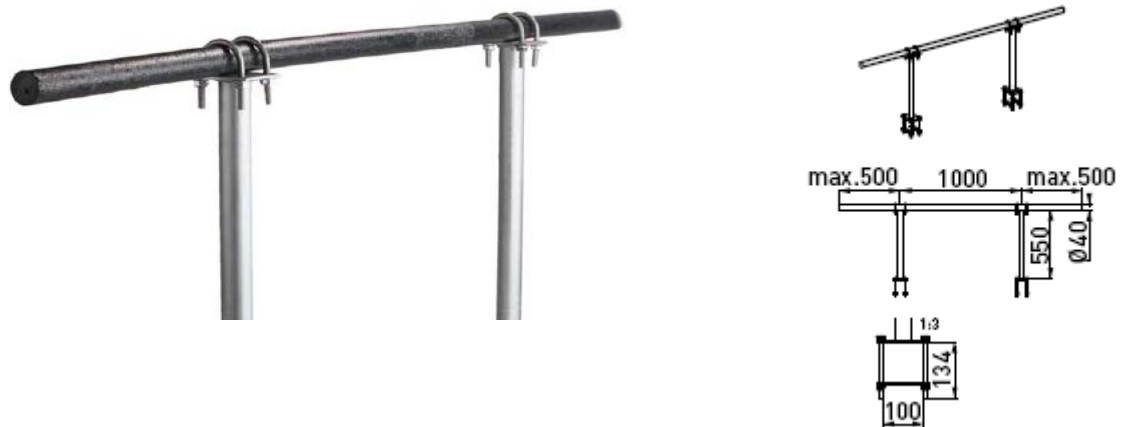
Alla on kuvattu Ensto Oy:n suunnittelema ja markkinoima malli mittoineen.

Kuva 5. Luontoystävällinen kotkaorsi (Ensto SH693).
